スポパーク松森における天井落下事故調査報告の概要

平成 17 年 8 月 26 日

平成 17 年 8 月 16 日に発生した宮城県沖の地震において、仙台市泉区に位置する「スポパーク松森」内の温水プール天井が落下した事故について、事実関係の情報収集及び事故原因の技術的究明等を行うことを目的とする。

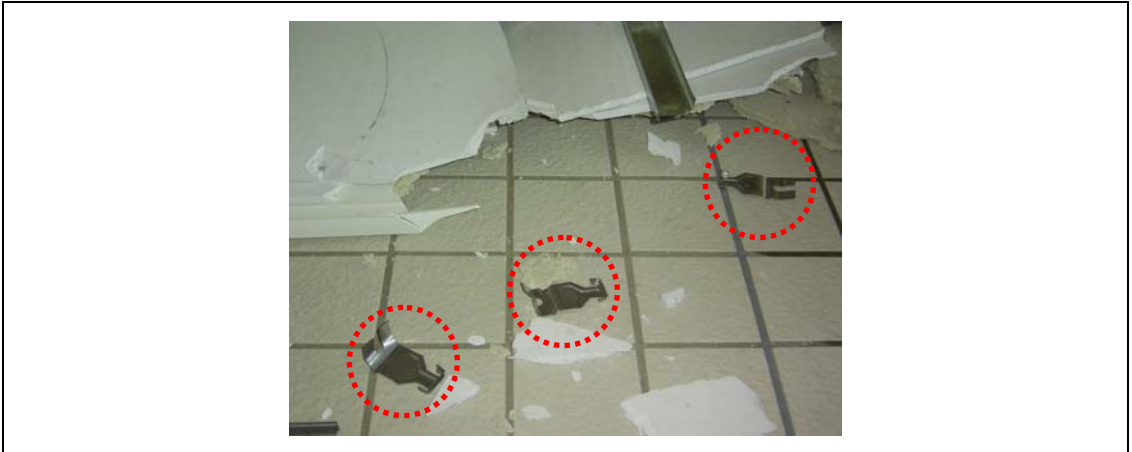
○ 図6 落下したクリップ

- ・ 天井落下は天井面の 9 割に及んでおり、そのほとんどが野縁と野縁受けを留めるクリップが開くなどして脱落(参考図 6)
- ・ 壁面の一部には、天井部材が衝突した痕跡(参考図 7)

直接的な原因は、野縁と野縁受けをつなぐクリップが開くなどして脱落したことであるが、天井落下の発端は、下記のとおり天井と壁が衝突したことによると考えられ、その後、連鎖的に落下したものと考えられる。

- ・ 不整形な天井における壁との衝突時に力が集中しやすい箇所について、通常よりもクリアランスに余裕を持たせるなどの対応
- ・ 応力が集中する可能性がある野縁受けの配置が不連続な箇所について、付加的な補強をする、あるいは一体的な天井とせずに分節化して設計するなどの対応
- ・ 天井落下の発生や連鎖的進展の防止に寄与するよう、天井下地を構成する部材やそれらを連結するクリップなどについて、適切な強度を確保するなどの対応
