大規模空間を持つ建築物の天井の崩落対策について

平成 15 年 10 月 15 日

国 土 交 通 省

大規模空間を持つ建築物の天井の崩落対策について（技術的助言）

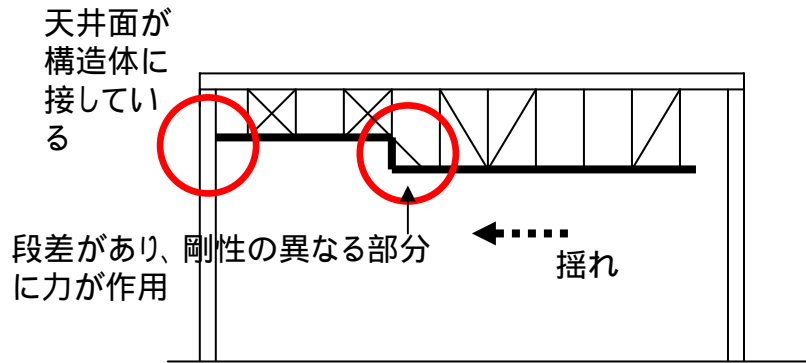
(十勝沖地震の現地調査)

- ・天井の段差がある部分で、剛性の高い部分と低い部分があり、また天井面の一部が構造体に接していたため、地震時の揺れで当該部分の天井材に局所的な力が作用した可能性。等

(釧路空港ターミナルは芸予の通知以前の建設)
